Réhabilitation de Moulins sur site

La réhabilitation sur site : fiabilité et performances restaurées en toute sécurité

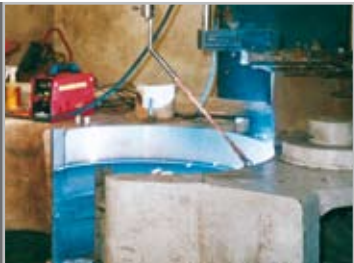
Moulin en cours de réhabilitation,
rechargement par soudage automatique d'un bâti

3 Rechargement par soudage en automatique

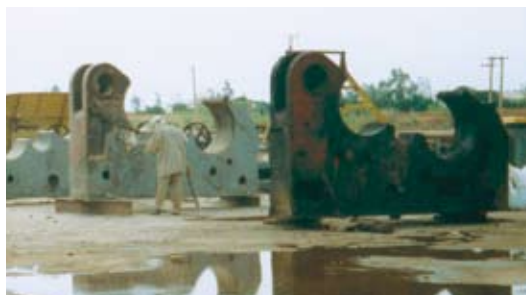
Réhabilitation sur moulin seul ou en batterie

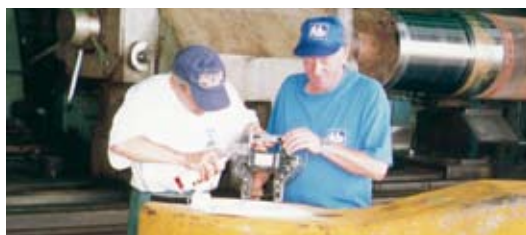
Magnétoscopie avant pré-usinage et soudage

- Dépose du moulin
- Préparation du massif
- Préparation des bâtis, contrôles dimensionnels et non destructifs (magnétoscopie ou ultrasons)
- Pré-usinage

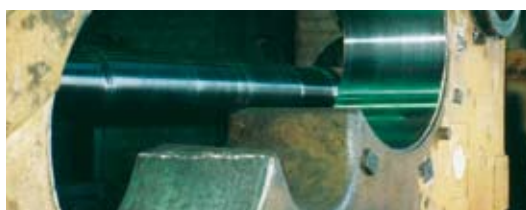
Un alésage terminé d'usinage

4 Usinage de finition aux cotes d'origine
